赴多明尼加訪廠輔導修車與授課心得(一)

公路總局南訓所 戴主修

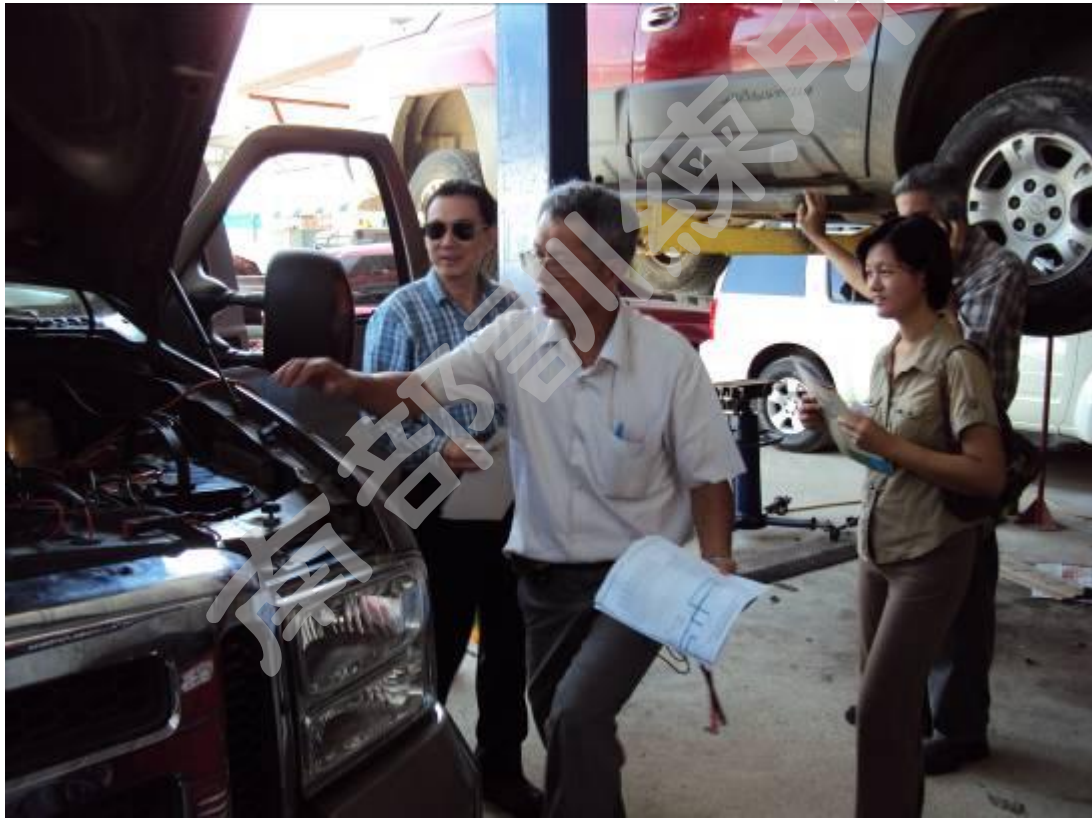
圖一 根據電路圖檢修 FORD 6.0L 電腦控制共軌式柴油車的故障

- 1.將引擎熄火並將點火開關 OFF。
- 2.將引擎某一汽缸噴油器的電路插頭拆除。
- 3.使用裝有 LED 燈的特種工具，插入上述噴油器電線側插頭內的電線接頭。
- 4.將點火開關置於 ST 位置，使起動馬達驅動引擎，此時並仔細觀察 LED 燈，發現不會發亮與不會閃爍，亦即無噴油訊號。(註:起動馬達驅動引擎時，請不要用手直接接觸噴油器電路側插頭的金屬部分，否則易遭受高壓電電擊。)
- 5.使用三用電錶的電壓檔，根據該車型引擎電路圖，檢查引擎電腦相關的電源線與搭鐵線的電壓值，結果皆顯示正常。
- 6.檢查曲軸位置感知器(NE 訊號)與凸輪軸位置感知器(G 訊號)皆正常。
- 7.此時根據筆者初步故障判診斷為引擎電腦損壞，結果修車廠老闆接受筆者建議，『更換同型號引擎電腦』後，該引擎還是無法發動。
- 8.再使用裝有 LED 燈的特種工具，如同上述第 2,3,4

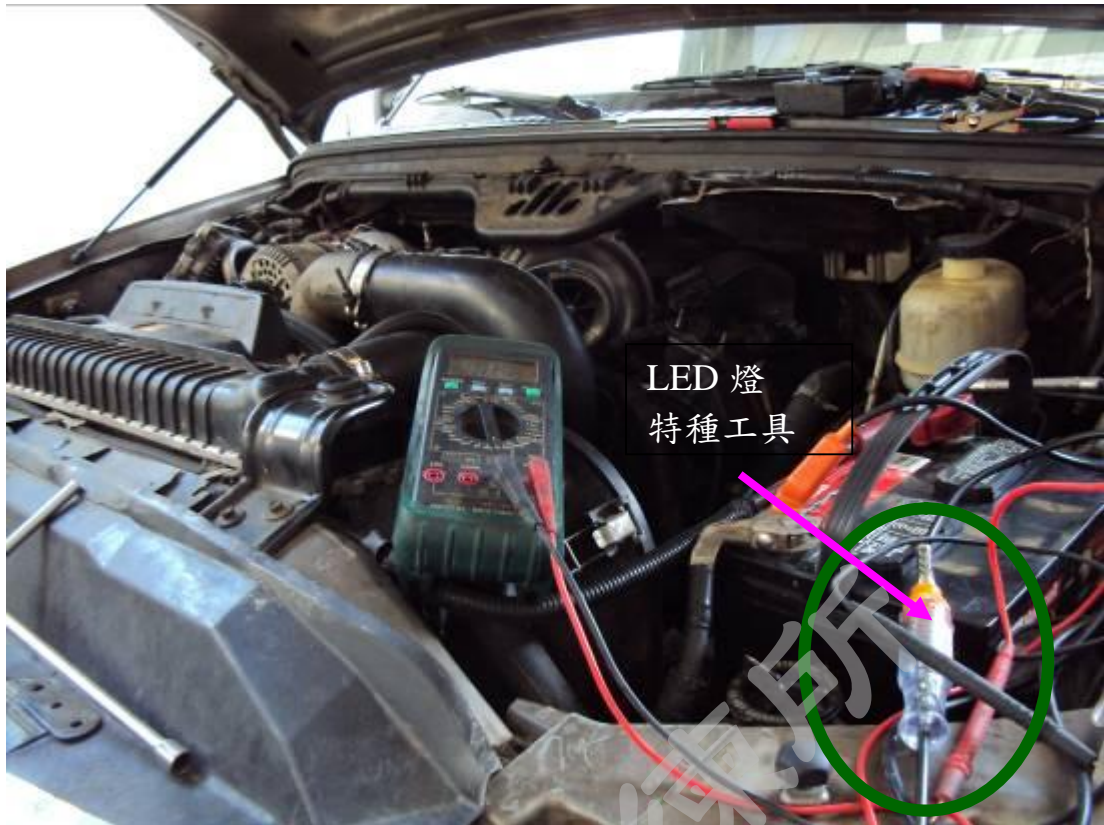
圖二 使用裝設有LED燈特種工具診斷FORD電腦控制柴油車的故障

項所述方法再進行噴油訊號檢驗，結果 LED 燈會閃爍，亦即有噴油訊號。

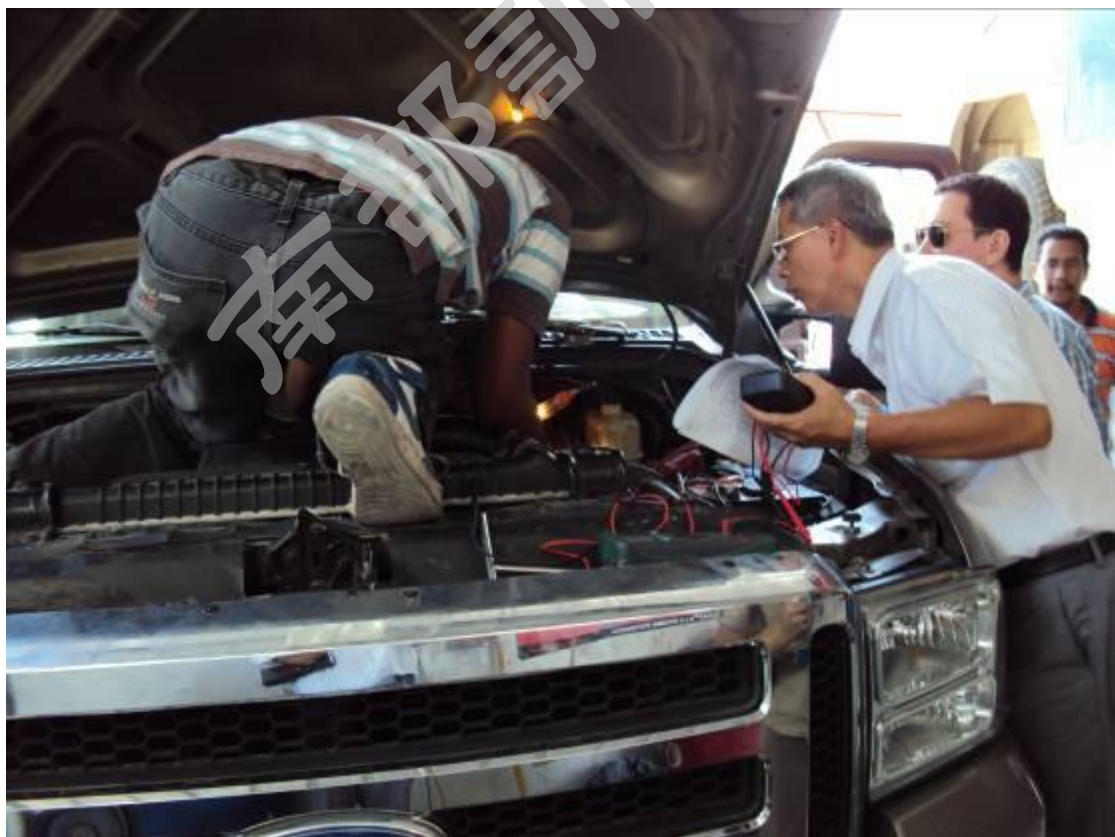
圖三 拆除柴油濾清器進油側的低壓油管檢查FORD車柴油送油情形

9.此時筆者再懷疑『燃油錶指示有誤』，故再拆除柴油濾清器的進油管，進行低壓油管的送油檢查，因該車採用電動柴油泵浦，結果連續打起動馬達多次，還是無法送油。(註:千萬不可拆高壓油管進行送油檢驗與排放空氣的工作，因為高壓油管於引擎發動時，最高可達到約 $1350\sim 2000\text{kg/cm}^2$ 油壓，如不小心被高壓柴油噴濺到，可能會造成傷亡。)

10.再把油箱加入約 10 公升左右的超低硫柴油，經過低壓油管排放空氣程序，最後結果引擎終於正常發動，亦即筆者的故障診斷與排除方法無誤。

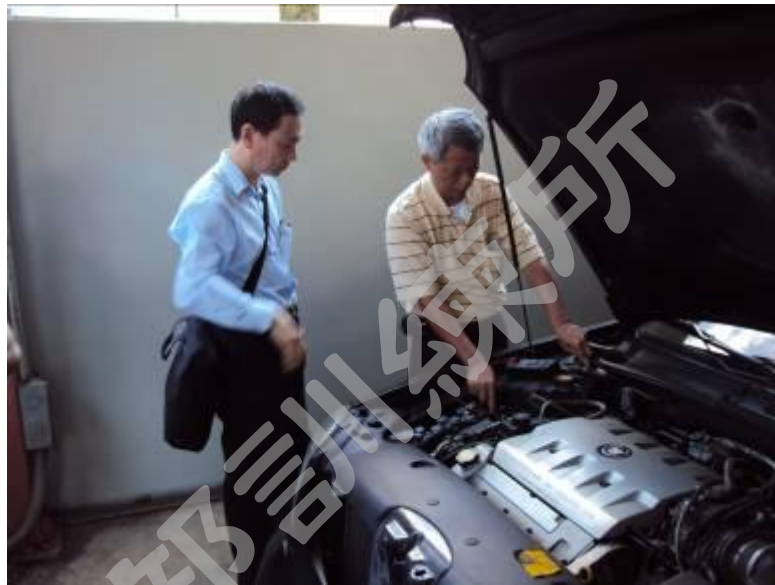
圖四 診斷 GM Cadillac 車的電瓶漏電故障情形

1. 將該車引擎蓋打開，發現引擎室並沒有裝設電瓶，但經由起動馬達的電瓶線，得知該車的電瓶是裝在車廂內後乘客座椅底下。
2. 拆開電瓶負極樁頭的搭鐵線。
3. 使用從台灣隨行攜帶到多明尼加的簡易型三用電錶之 10A 電流檔位，檢查該車電瓶的漏電量，其與相關電路的連接方法如圖六所示，亦即將電流錶串聯在電瓶的負極樁頭與搭鐵線之間。
4. 將車上所有電器開關，甚至所有車門與發火開關皆關閉，亦即檢測電瓶在全車電器開關皆 OFF 狀況下的電瓶漏電量，此時應只剩車上各電腦本身為維持故障碼的記憶之微小耗電量，故正常應為 0.5A 以下，愈少愈好。(註:全車電腦裝置愈多組時，耗電量會愈多，反之，電腦裝置愈少組時，耗電量會愈少。)
5. 經檢測結果該車電瓶的漏電量有時約為 8.25A，又有時會降至約 2.9A，判斷該車明顯有漏電的故障現象。
6. 此時拆除右前座手套箱下方附近飾板，並拆除電腦電路插頭後，結果漏電量依然為上述數值。
7. 再搖動電瓶附近繼電器與保險絲盒總成，亦即有些書本稱為『中央繼電盒』，此時發現三用電錶的電流指示，有時會自動降至約 0.26A。
8. 此時詢問該汽車廠品質管制工程師是否有 GM 原廠的電腦診斷儀器 TECH 2，結果該工程師就取出並使用該原廠指定的電腦診斷儀器 TECH 2 進入 GM 原廠專屬網站進行相關資料下載工作後，再實施『初始化設定』，亦即台灣俗稱『歸零設定』，也有些書本稱為『再程式化設定』。
9. 再將 TECH 2 診斷電腦連接到該車方向盤附近 16 pin 的自我診斷插頭，經過 TECH 2 診斷電腦的『初始化設定』後，再使用三用電錶檢測電瓶的漏電量，結果就自動指示於 0.26A，亦即該車型只要電瓶線或電瓶經過拆除，車上總電源中斷後，就一定要再使用原廠指定的故障診斷電腦進行『初始化設定』以

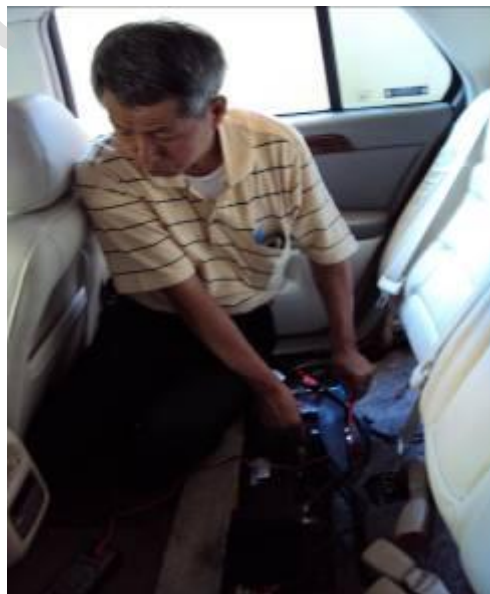
圖五 使用三用電錶，檢測 GM Cadillac 高級轎車電瓶的漏電量

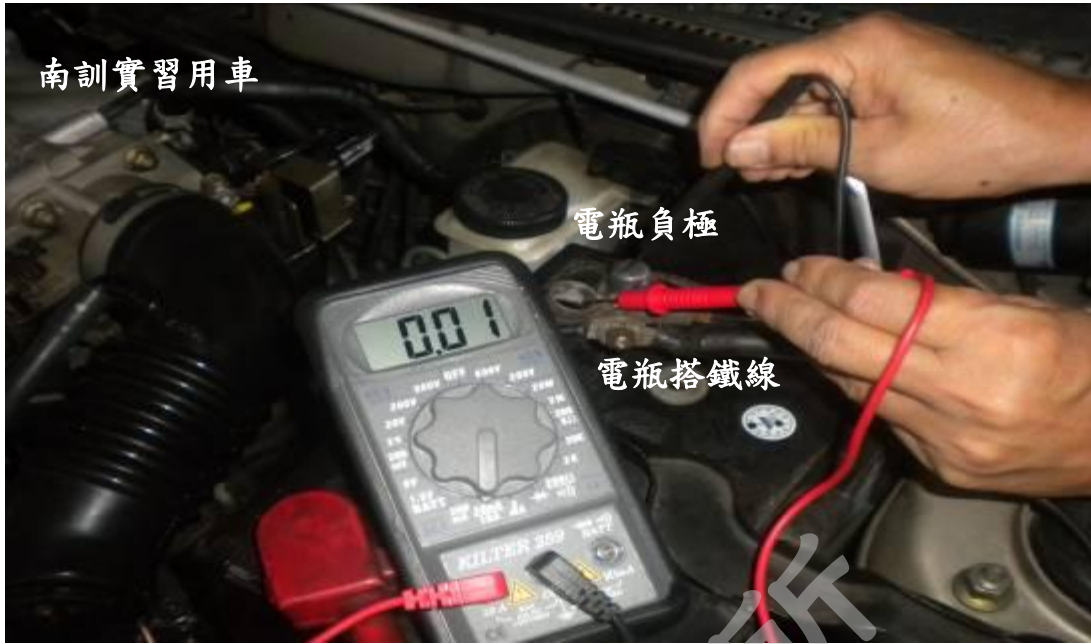
圖六 使用三用電錶的 10A 電流插孔串聯於電瓶負極與搭鐵線間
檢測全車系電器開關皆 OFF 時的實車電瓶漏電量為 0.01A。

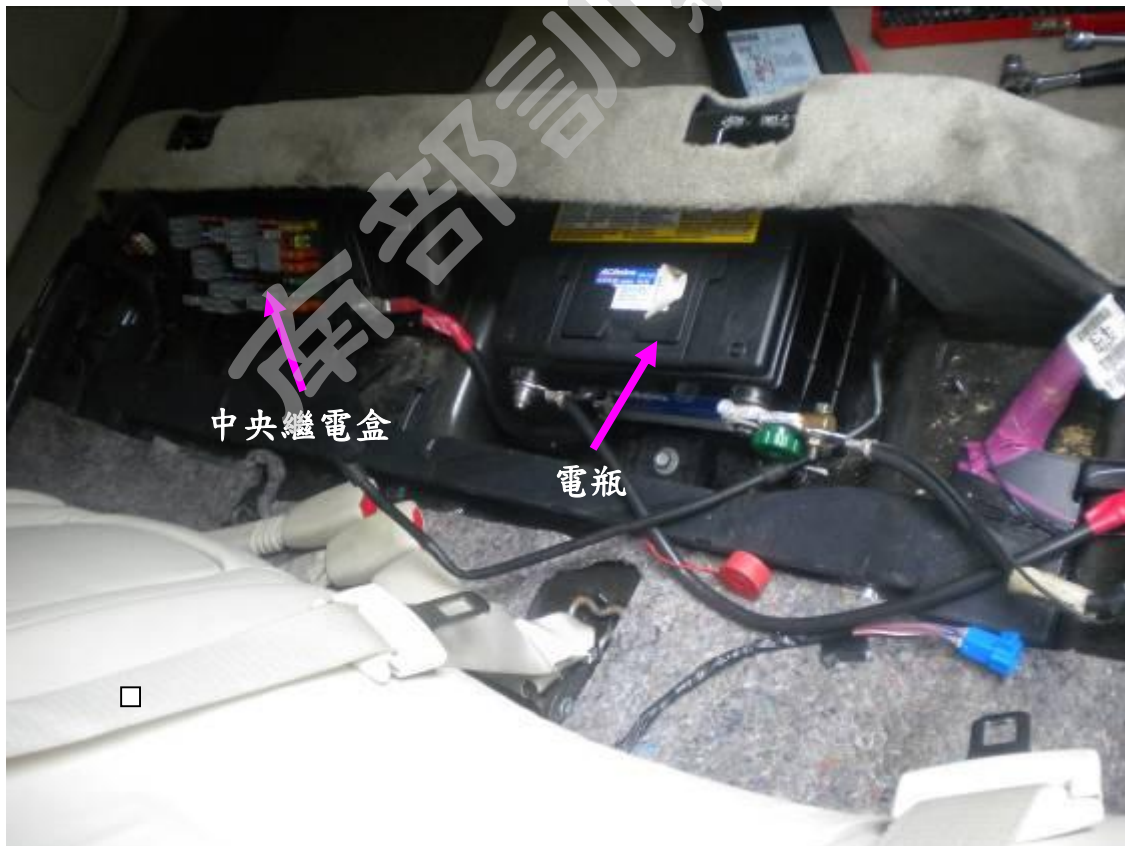
圖七 GM Cadillac 高級轎車裝設在後座椅底下的電瓶與中央繼電盒

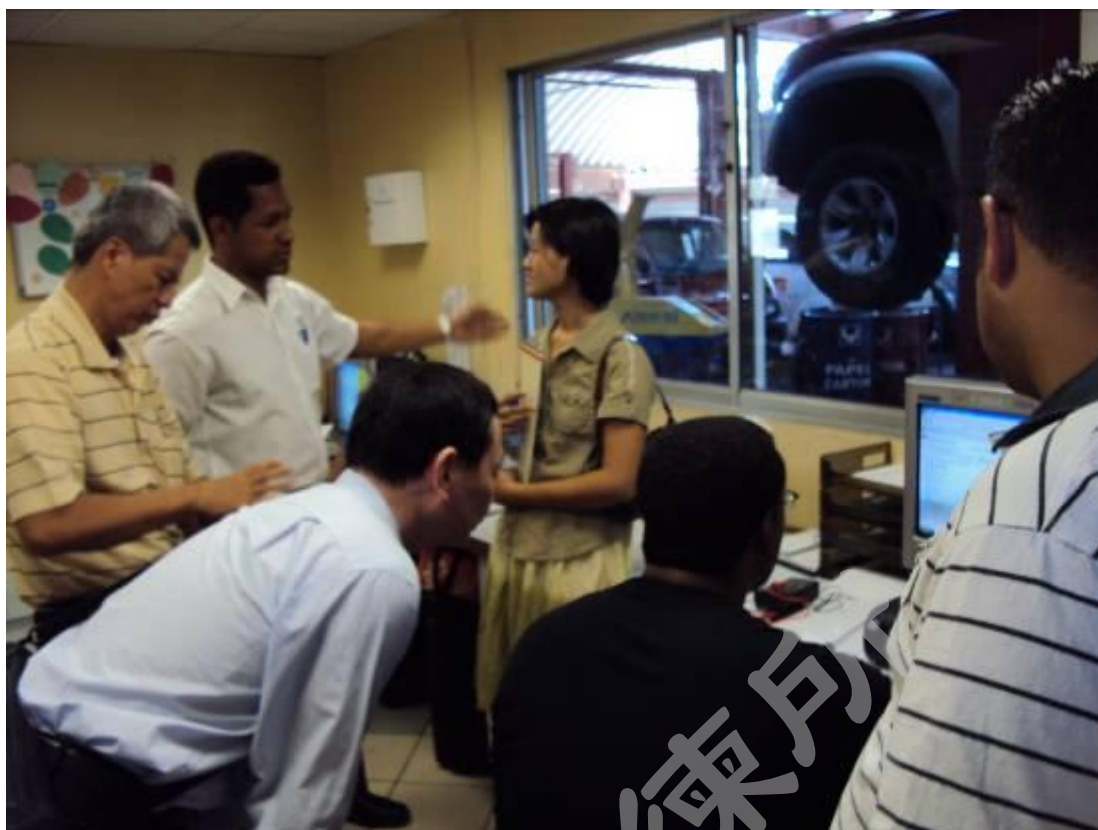
圖八 進入 GM 專屬網站下載初始化的資料到 TECH 2 電腦診斷儀器

後，才能算大功告成。

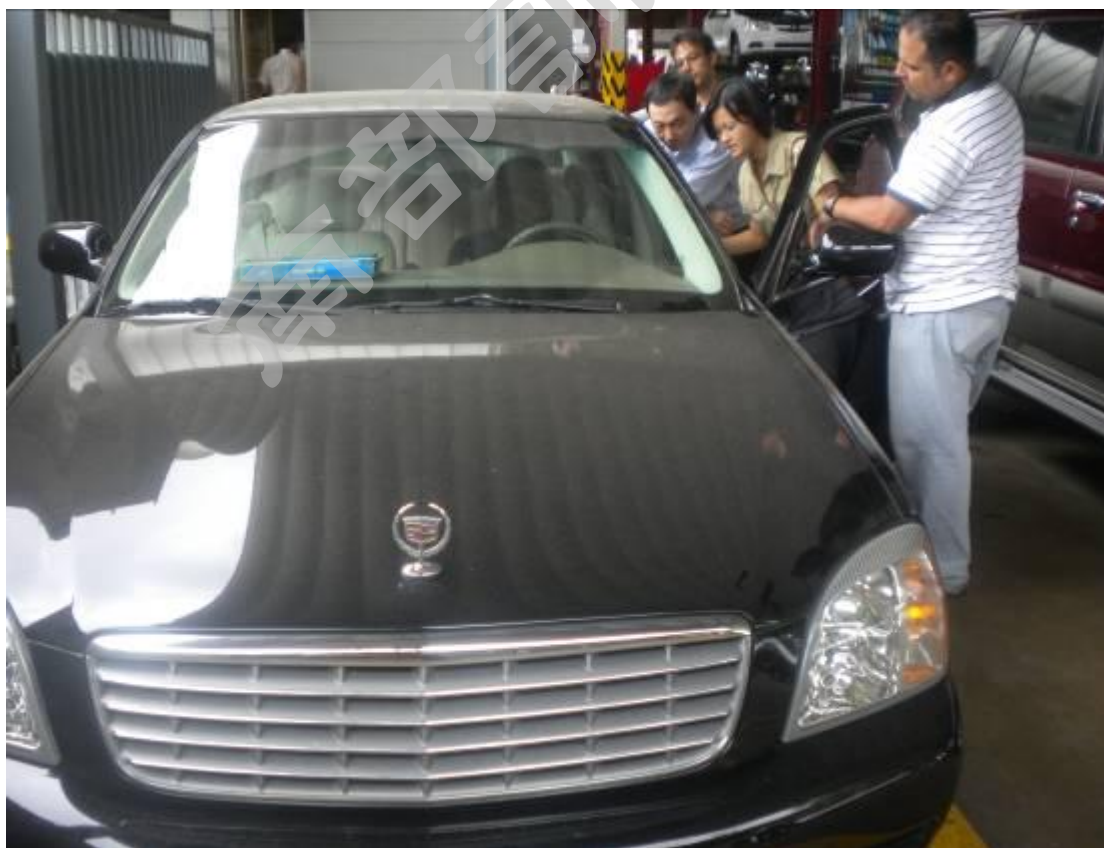
圖九 使用 TECH 2 診斷電腦進行『初始化設定』並排除
電瓶漏電的故障(一)

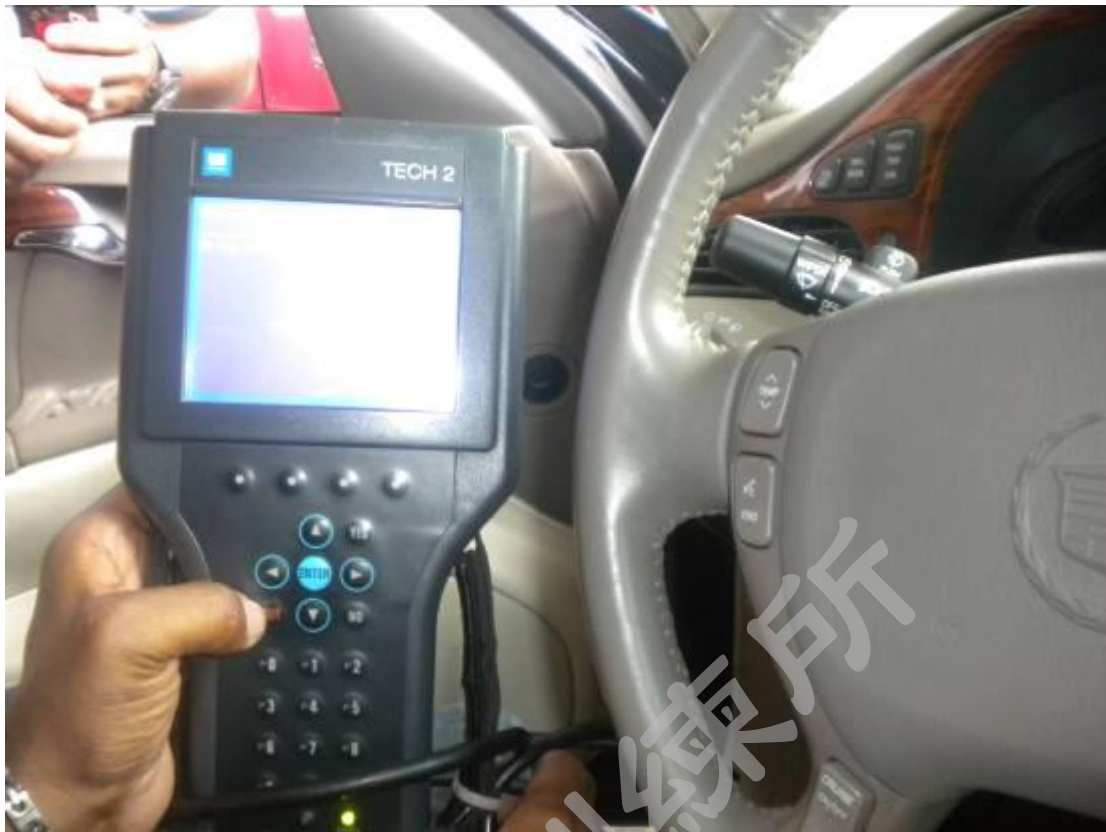
圖十 使用 TECH 2 診斷電腦進行『初始化設定』並排除
電瓶漏電的故障(二)

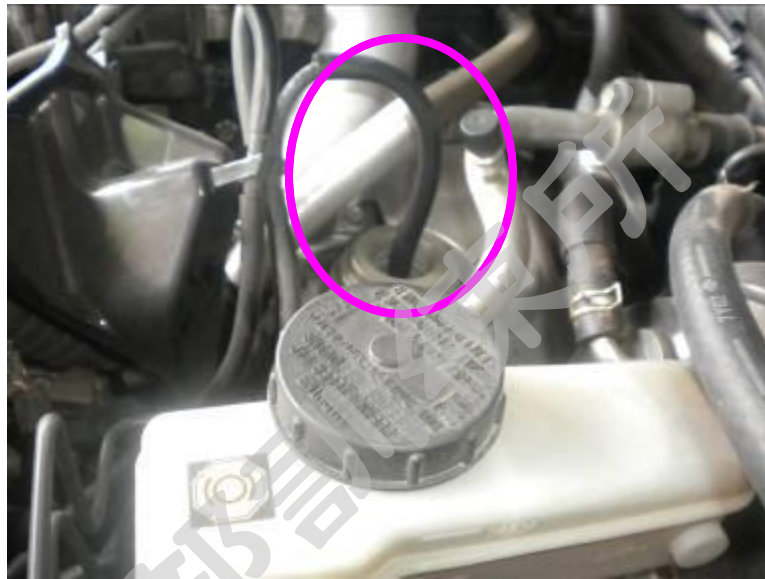
圖十一 VGT 排氣渦輪增壓器的真空膜片器與真空管

1. 引擎發動後，使用『聽診器』檢查引擎室內各相關零件是否有出現上述『扣扣扣』不很大的異音。
2. 當引擎發動運轉時，坐在車廂內的座椅上，然後緊閉車門，繼續檢查上述『扣扣扣』不很大的異音。
3. 發現當踩下煞車踏板瞬間，該異音就會自動消失，如繼續踩著煞車踏板，隔不久該同樣異音就還會繼續自動出現。
4. 引擎繼續維持發動運轉狀況，拆除『真空輔助煞車倍力器』的橡膠真空管，結果該異音依然存在。
5. 將上述『真空輔助煞車倍力器』的橡膠真空管裝回原位，然後再拆除『VGT 排氣渦輪增壓器』附近真

空膜片器的橡膠真空管，結果上述『扣扣扣』不很大的異音完全消失了。

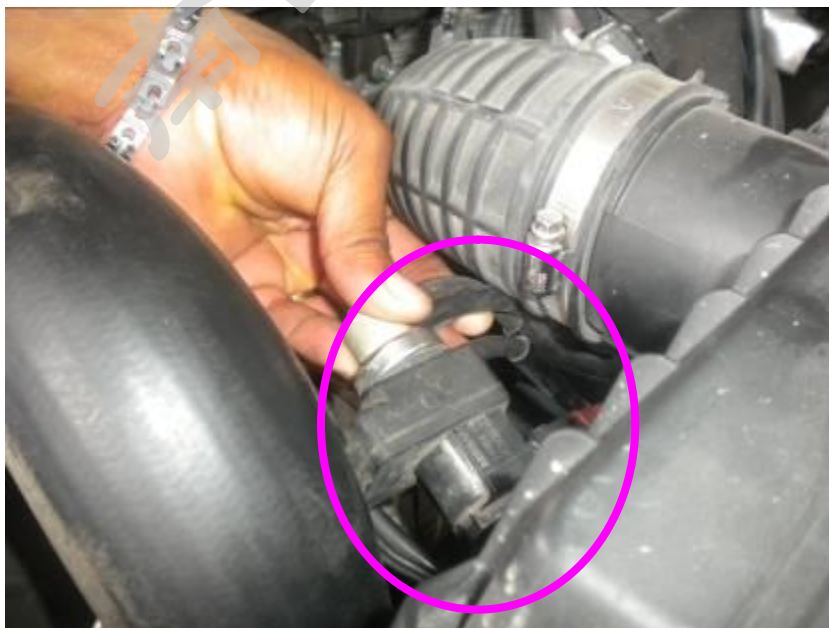
圖十二 VGT 排氣渦輪增壓器真空膜片器的真空管電磁閥與電線插頭

6. 裝回上述真空膜片器的橡膠真空管，繼續檢查上述真空管的電磁閥，並把該電磁閥的電線插頭拆除，結果上述『扣扣扣』不很大的異音也就完全消失了。
7. 再裝回上述『VGT 排氣渦輪增壓器』附近真空膜片器的橡膠真空管電磁閥的電線插頭以後，上述『扣扣扣』不很大的異音確實完全消失，亦即此『電線插頭接觸不良』的故障被排除了。
