泡水車搶修注意事項：

編撰：技術組 范順發

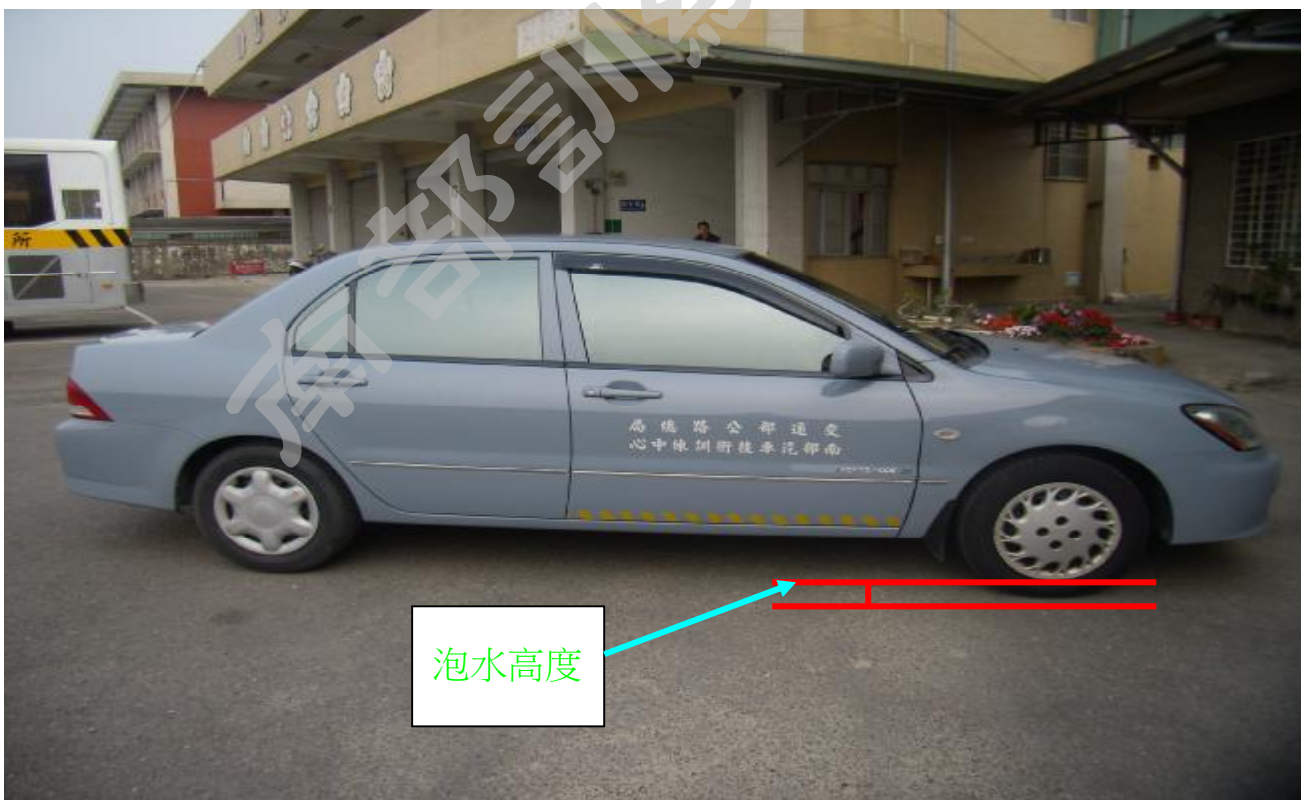
1、車輛泡水高度到達輪胎 1/4 時（零損害）：

處理的方式：先確認關閉冷氣後，發動引擎駛離淹水區，一腳輕踩煞車，

一腳加油行駛約 200 公尺左右，使煞車鼓內的泥水流乾淨，再輕踩煞車數次，以使煞車系統回復正常，若經測試後一切正常，則可無須特別維修。

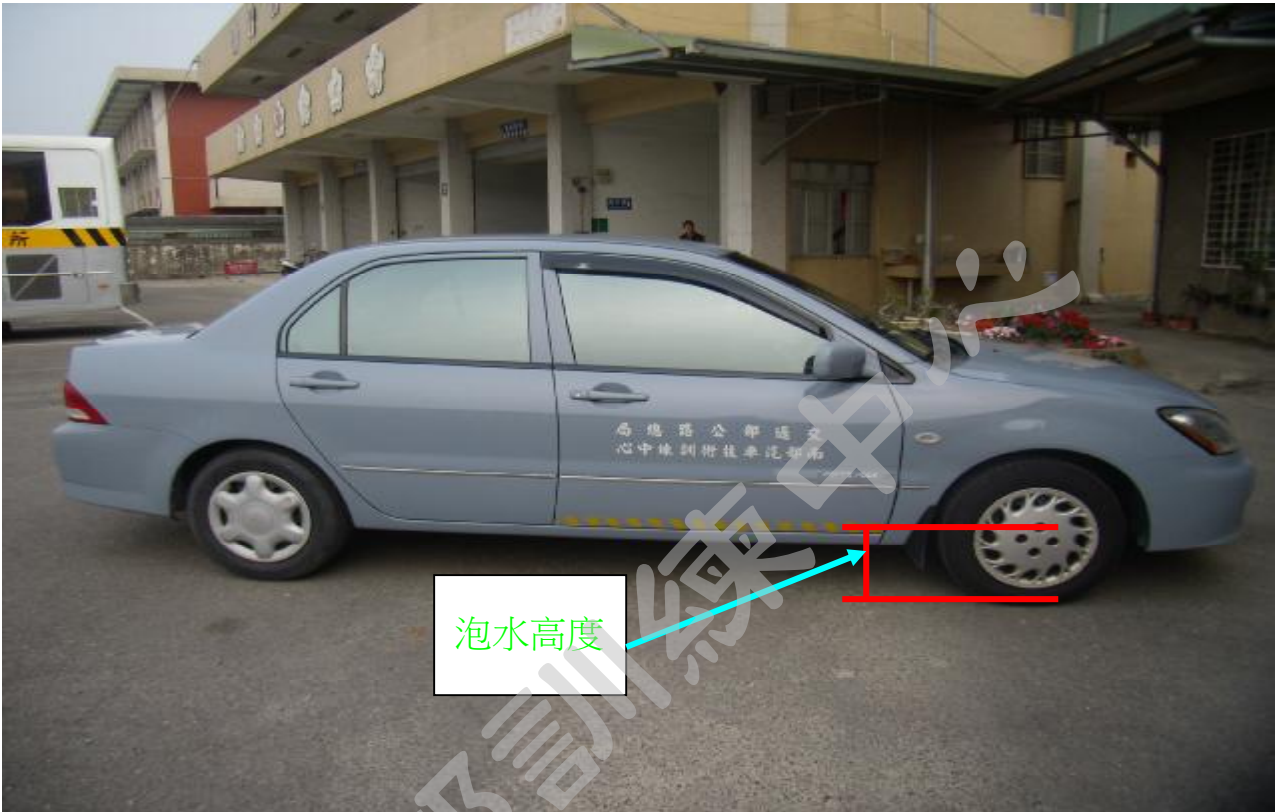
2、車輛泡水高度到輪胎 1/2 時（輕度損害）：

處理的方式：當水淹高度到輪胎 1/2 超過車底板時，等待水退後先不要發動引擎，因此時可能車輛的引擎電腦已泡水（一般引擎電腦放置於車底板附近），並且水也可能已滲入變速箱、差速器、傳動軸等部位，為避免損害擴大應以推或拖拉的方式將車推離積水的區域，並聯絡車輛保修服務廠將車拖回檢修，確認引擎、變速箱、差速器等重要系統是否受損，並對輪軸及煞車系統安排完整詳細的檢查及清洗。一般而言車輛浸水高度若超過輪胎 1/2 時，即使水已退，也需經專業技師檢查確認相關機件內部未進水後才

可發動引擎，以避免車輛內部的管路、油品可能受到污染或有水積存在系統內，如貿然起動引擎運轉則可能造成機件受損的程度更加嚴重。

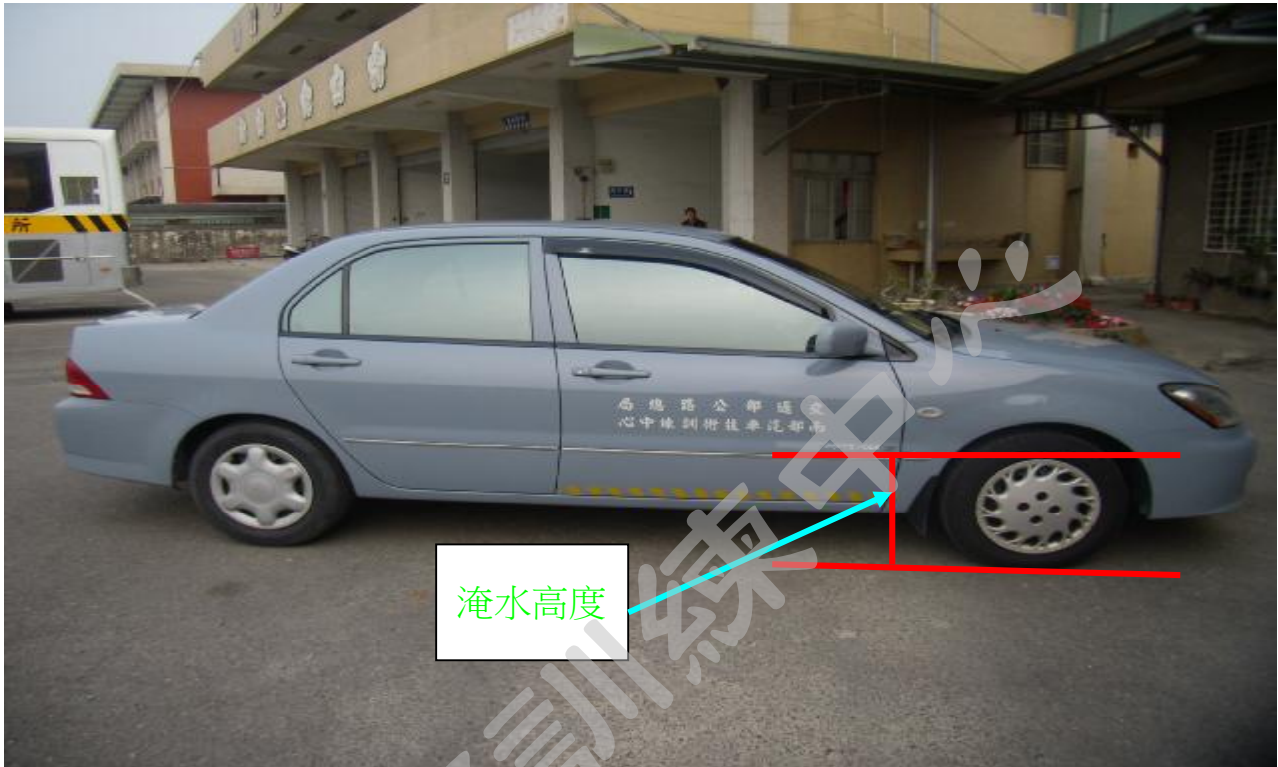
3、水淹高度至輪胎 3/4 與儀錶板之間（或車內進水）：

處理的方式：待水退後千萬不要發動引擎，以避免引擎進水受損，首先應先將電瓶正負極樁頭線拔掉，以防止車輛的電器或線路引起短路，並聯絡車輛保修服務廠將車拖回廠檢查維修，因此時引擎、變速箱等部位已泡水，故煞車油、變速箱油等各類油品及濾清器均需全部換新，再將所有的繼電器、線組、保險絲控制盒等處理乾淨，標準是沒有鏽蝕、銅綠等現象，所有線頭、電器開關的作動需良好並施加以清潔、防銹，以防止損害。

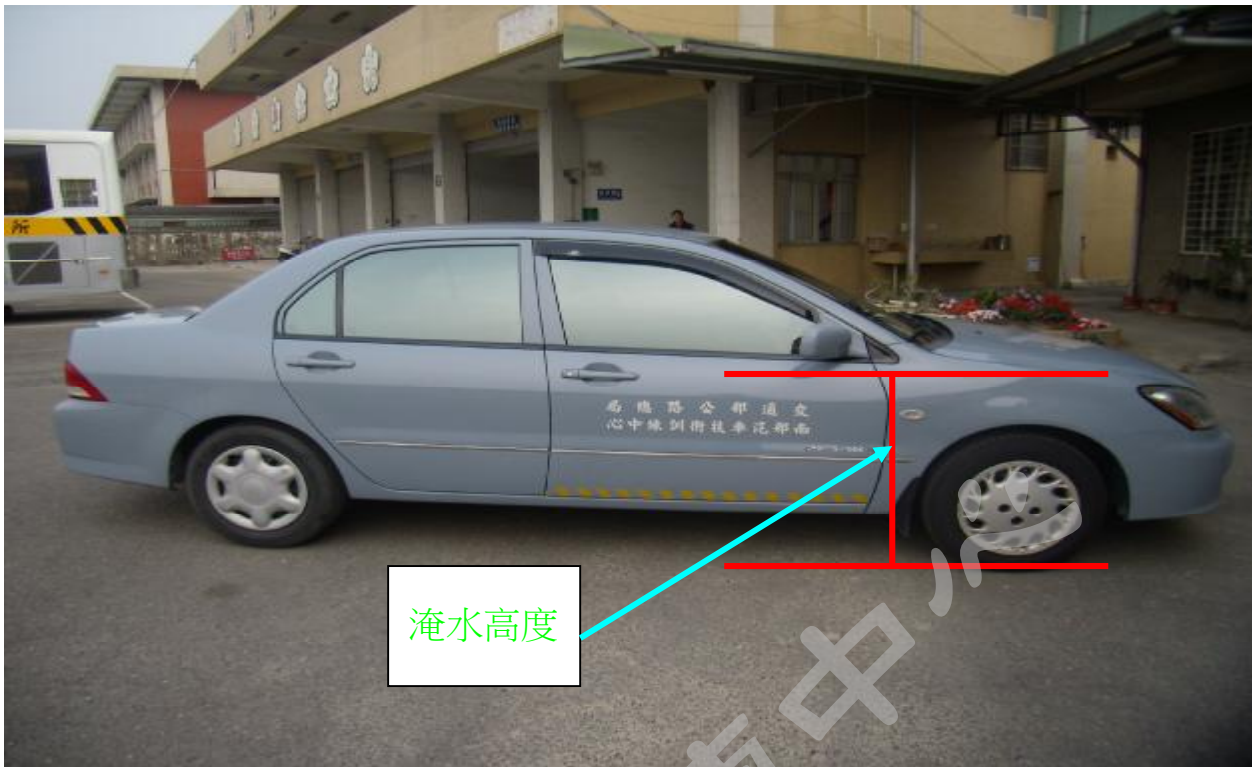
4、水淹高度超過引擎蓋以上時（嚴重損害）：

處理的方式：淹水高度如果超過引擎蓋或滅頂時，水一定會進入到引擎內，因此不可發動引擎，同樣應先將愛車拖至可信賴的修理廠，進行引擎分解清洗、更換各種油品、更換煞車系統所有的零組件、清洗汽油桶、油路系統、檢查及更換動力轉向系統的液壓油，檢查各部電子、電腦系統、更換所有電氣用品，且車內地氈一定要換新(經驗是不管怎樣日曬、怎樣除濕，地氈還是會有一股霉臭味)。汽車處理好後，行駛 30~50 公里後應再回廠檢查機油及其它油品，以確定引擎、變速箱及差速器內完全沒有水；若機油、變速箱油及差速器油會變成乳白色，則應再檢查及更換各個油品，以免損壞機件。不過一般修理至此的維修費用極為昂貴，且泡過水的車是不可能完全恢復回泡水之前的狀況，最多是修復到原本的七到八成，且日後再發

生問題的機率也很高，因此若經濟條件許可下，建議車主最好還是不要維修，直接賣掉車子以永除後患，避免浪費時間及浪費金錢。
